6215 NR

스냅 링이 있는 깊은 홈 볼 베어링

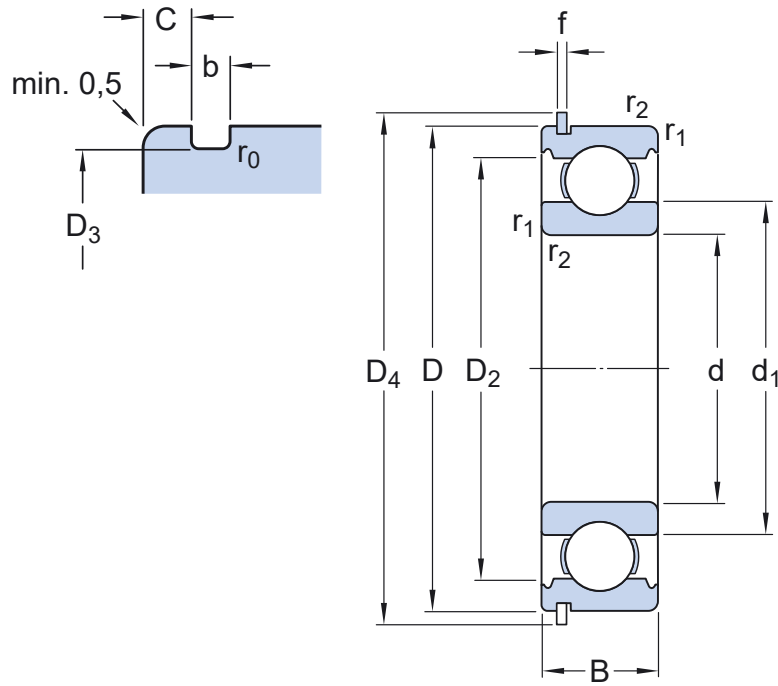
d	75 mm	보어 직경
t _{Δdmp}	-0.012 - 0 mm	Deviation limits of mid-range bore diameter
D	130 mm	외경
t _{ΔDmp}	-0.015 - 0 mm	Deviation limits of mid-range outside diameter
B	25 mm	너비
t _{ΔBs}	-0.1 - 0 mm	Deviation limits of ring width
d ₁	≈ 92.05 mm	솔더 직경
D ₂	≈ 116.5 mm	리세스 직경
D ₃	125.22 mm	스냅 링 홈 직경
D ₄	139.7 mm	스냅 링 외경
b	3.1 mm	스냅 링 홈 너비
C	4.06 mm	외륜 측면에서 스냅 링 홈까지의 거리
f	2.82 mm	스냅 링 너비
r ₀	max. 0.6 mm	스냅 링 홈 하단 반경
r _{1,2}	min. 1.5 mm	챔퍼 치수
	P6 and tighter width tolerance	ISO tolerance class for dimensions

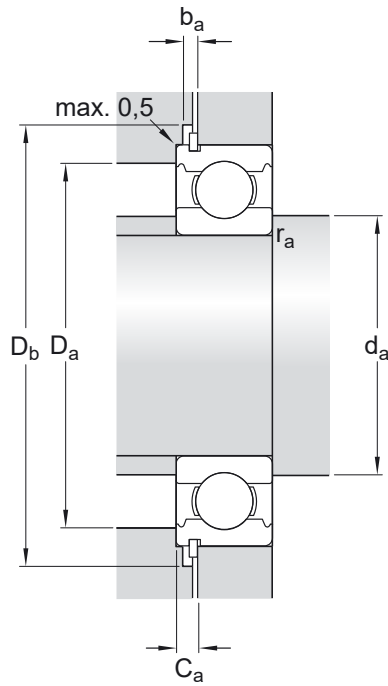
접합부 치수

d_a	min. 84 mm	하우징 접합부 직경
D_a	max. 121 mm	하우징 접합부 직경
D_b	min. 141 mm	하우징의 스냅 링 리세스 직경
b_a	min. 3.5 mm	하우징의 스냅 링 리세스 너비
C_a	max. 6.88 mm	외륜 측면에서 스냅 링 후면까지의 거리
r_a	max. 1.5 mm	축 또는 하우징 필렛 반경
