6307 NR

스냅 링이 있는 깊은 홈 볼 베어링

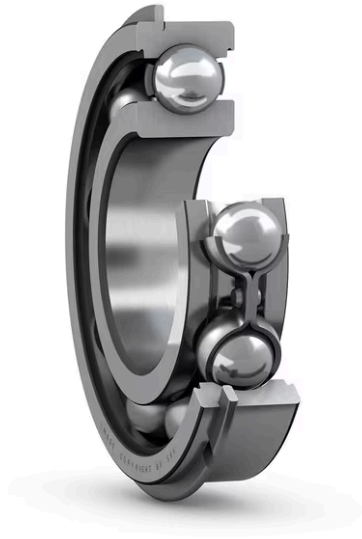
스냅 링 홈이 있는 단열 깊은 홈 볼 베어링은 마찰이 적고 저소음과 저진동에 최적화되어 있어 높은 회전 속도를 구현할 수 있습니다. 이 베어링은 양방향으로 경방향 및 축방향 하중을 수용하며 장착이 쉬우며 다른 많은 베어링 유형보다 유지관리가 덜 필요합니다. 외륜의 환형 홈에 장착된 스냅 링은 하우징 내에서 베어링이 축방향에서 쉽게 자리를 잡게 해 줍니다.

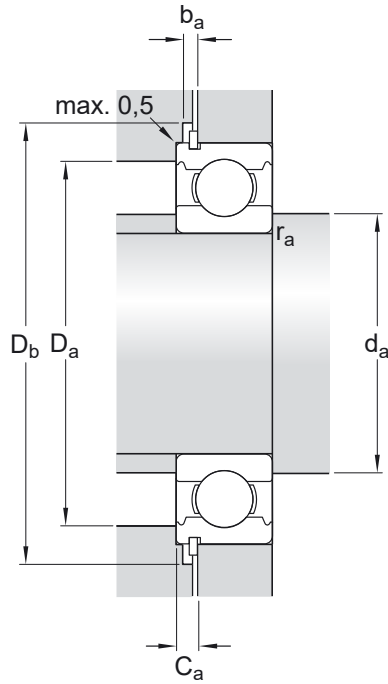
접합부 치수

d_a	min. 44 mm	하우징 접합부 직경
D_a	max. 71 mm	하우징 접합부 직경
D_b	min. 88 mm	하우징의 스냅 링 리세스 직경
b_a	min. 2.2 mm	하우징의 스냅 링 리세스 너비
C_a	max. 4.98 mm	외륜 측면에서 스냅 링 후면까지의 거리
r_a	max. 1.5 mm	축 또는 하우징 필렛 반경
